**PROCESSO Nº 48035.002119/2022-60**

**INTERESSADO: DEPARTAMENTO DE GESTÃO TERRITORIAL, DIVISÃO DE GEOLOGIA APLICADA**

**1. ASSUNTO**

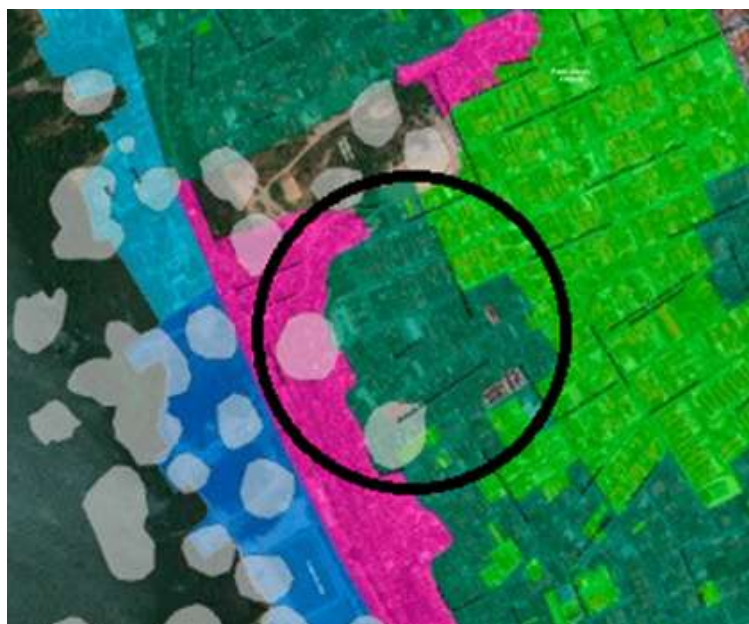
Figura 1. Trecho extraído do Mapa de Linhas e Ações Prioritárias de 2019, com destaque para as “áreas ilhadas” (círculo em preto) dentro da área de remoção (verde claro e rosa).

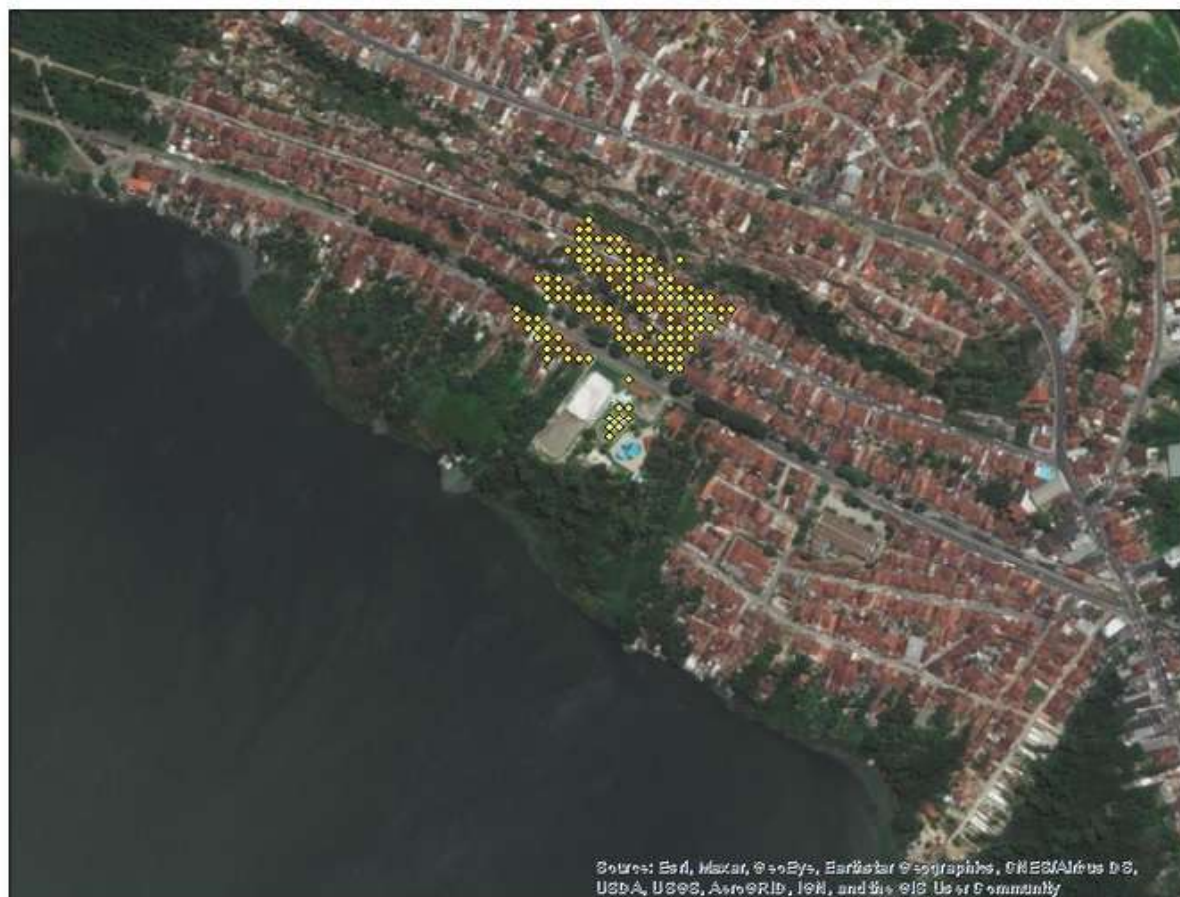
## Amostragem 1 - Flexal

Figura 5 – Área 1 de amostragem de medições – Região do Flexal de Baixo.

7.5. Observamos, que a simetria e continuidade das leituras de taxas pequenas, onde não há precisão do método, os resultados obtidos sugerem movimentação muito sutil na região do Flexal e também em todas as outras direções, inclusive além da Av. Fernandes de Lima. Considerando então que o método não possui precisão adequada para uma interpretação direta, examinamos os resultados não só da velocidade final calculada e interpolada, mas das medições utilizadas no cálculo, conforme as figuras 5 a 10, abaixo.

7.6. Conforme observamos nos gráficos das figuras 5 a 10, as medições apresentam variabilidade de cerca de 10mm para mais ou para menos, que representam a margem de erro de 5mm para mais ou para menos em relação à média. Ainda assim, as linhas de tendência sugerem, inconclusivamente, subsidência em pequenas velocidades nas duas áreas de amostragem.

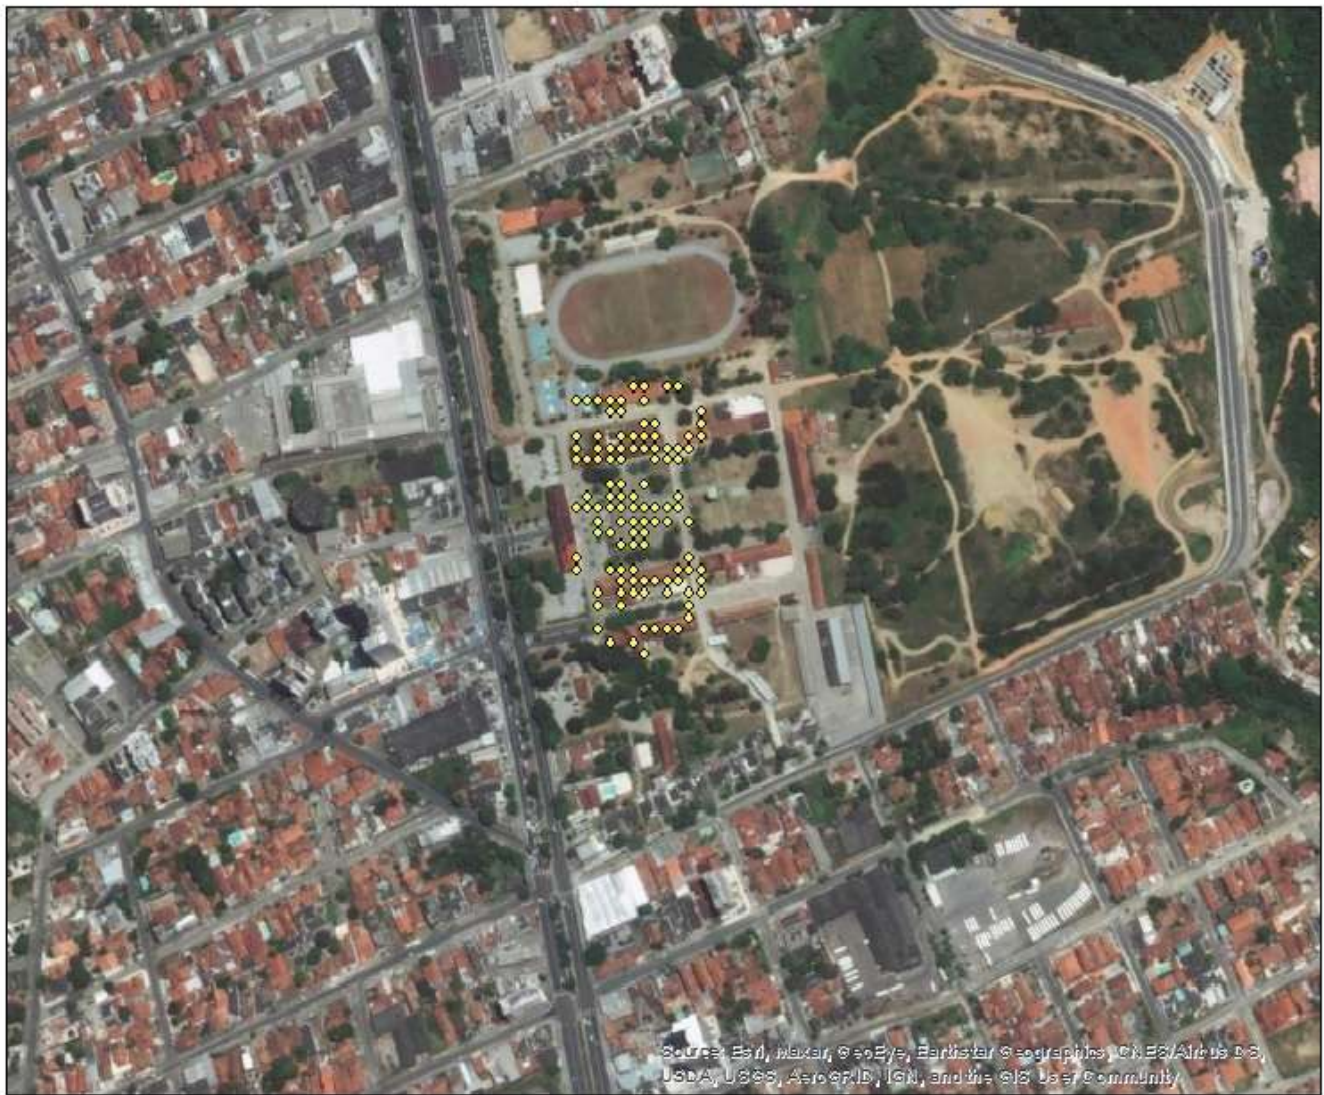
## Amostragem 2 - BIMtz

Figura 8 - Área 2 de amostragem de medições – Região do Flexal de Baixo.
